Data: 05/01/2011

Nº: 1078

Assunto: Ruído no interior do Grand Vitara

RUÍDO NO INTERIOR DO GRAND VITARA

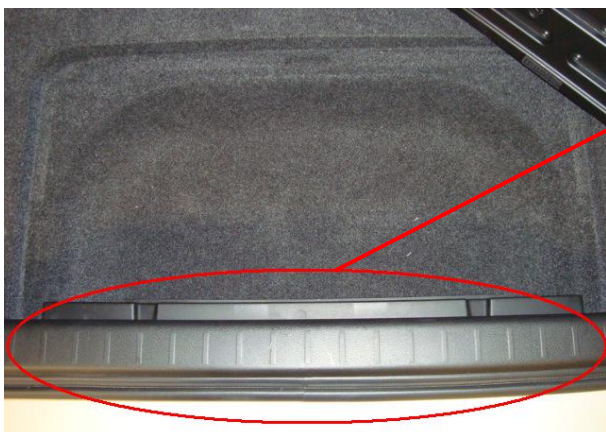
2 Soleira do porta-malas.

Ruído na soleira.

Soleira do porta-malas

Local onde Instalar a fita anti-ruído de feltro de lã.

Solução: Instalar fita anti-ruído de feltro de lã nos locais identificados na imagem abaixo, entre as a soleira e a carroceria.

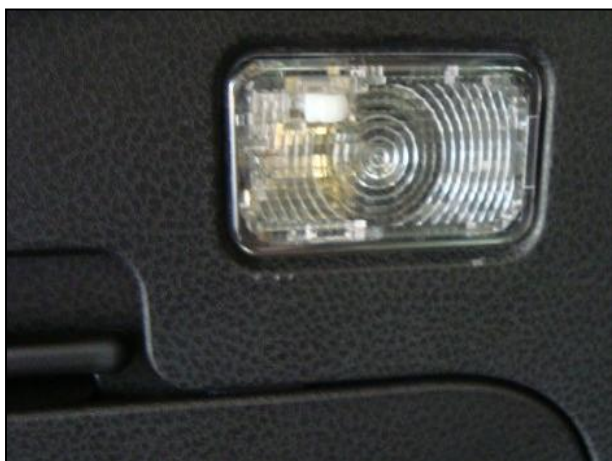
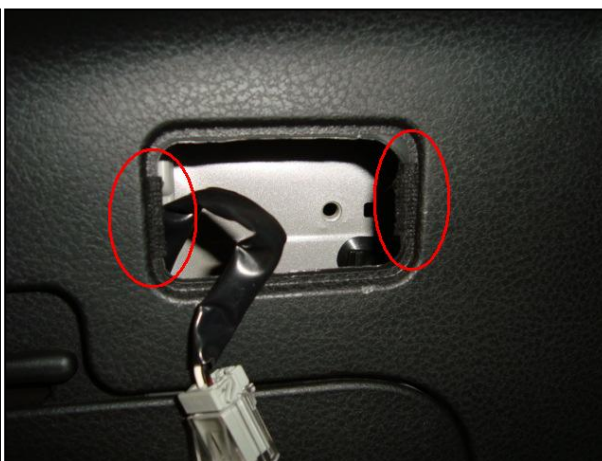
4 Iluminação interna do porta-malas.

Ruído na luz interna.

Solução: Instalar fita anti-ruído de feltro de lã nos locais identificados abaixo entre as duas peças. .

Observação: Recortar um tira de 5 mm de largura por 10 mm de comprimento para proporcionar um acabamento adequado:

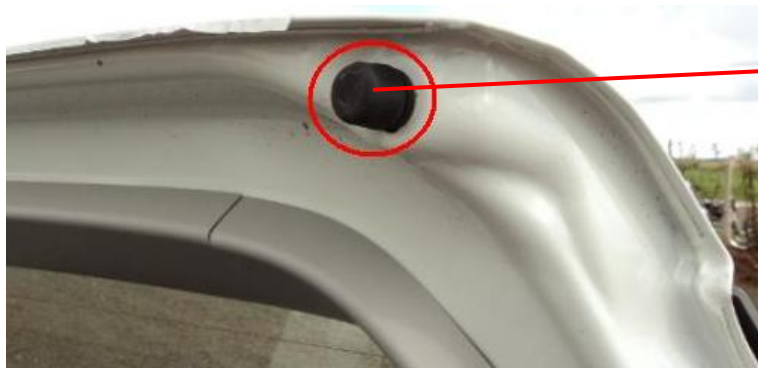
Retirar o batente superior girando no sentido anti-horário

1º - Retirar o batente superior e inferior:

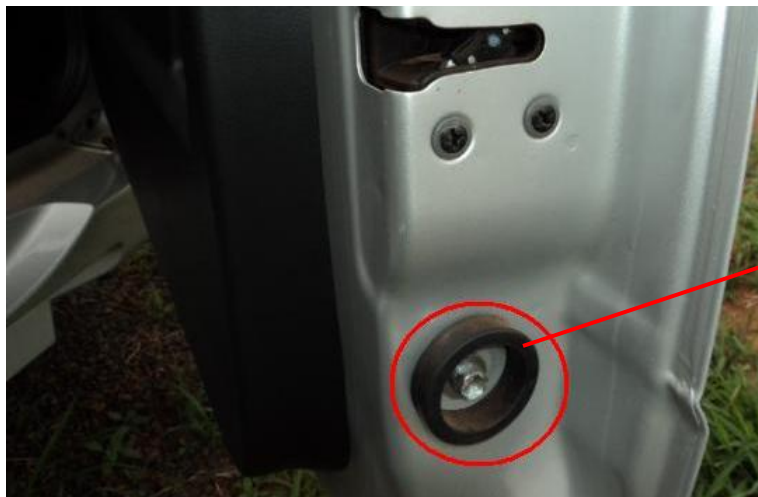
Retirar o batente inferior soltando o parafuso 12 mm

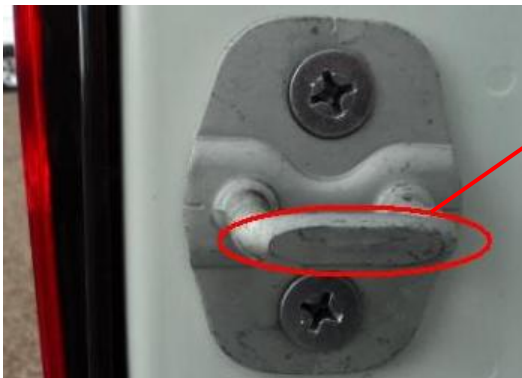
Caso o batente esteja travado/preso, bata com um martelo na área circulada em vermelho para destacar o batente.

2º Ajustar o batente/trinco da fechadura:

- Solte o batente/trinco da fechadura e mova para cima ou para baixo, para frente ou para trás de acordo com a necessidade, para que seja possível fazer o alinhamento da mesma e dar mais pressão a tampa do porta-malas.

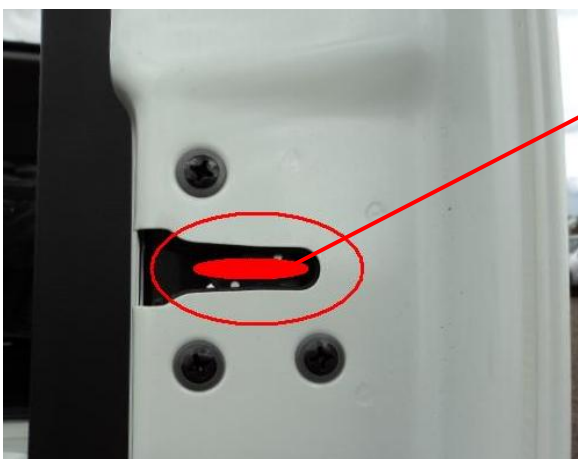
Com o ajuste, o batente deve trabalhar exatamente no centro da fechadura, para evitar ruídos quando o veículo torcer a carroceria nas curvas ou manobras.

IMPORTANTE: O objetivo de ajustar o batente da fechadura sem o batente superior e inferior da porta é garantir o perfeito alinhamento do batente com a fechadura, pois, com o batente superior e inferior instalado o ajuste sofre interferência.

DICA: Para certificar que o ajuste foi feito de maneira correta, deixe a porta a poucos centímetros de seu fechamento, para observar se o pino do batente (veja figura anterior) está correndo no centro da fechadura.

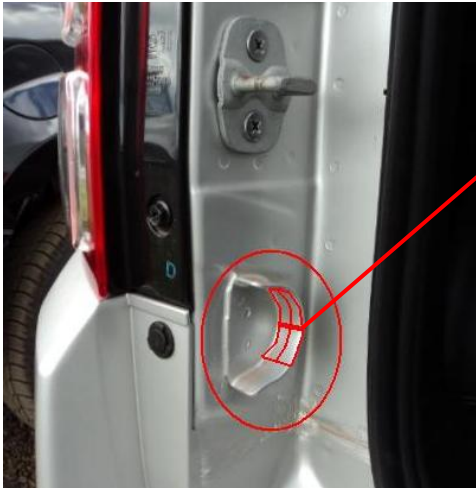
Quando o batente inferior estiver fixado e ajustado, o mesmo deve apoiar exatamente no centro do alojamento na carroceria.

3º Instalar e ajustar o batente inferior da porta traseira:

Para certificar que o ajuste foi feito de maneira correta, aplique uma fina camada de silicone no alojamento do batente e feche a porta, em seguida abra a porta e observe onde houve o contato, repita o ajuste do batente até conseguir o alinhamento do batente com o centro do alojamento na carroceria, veja imagem abaixo.

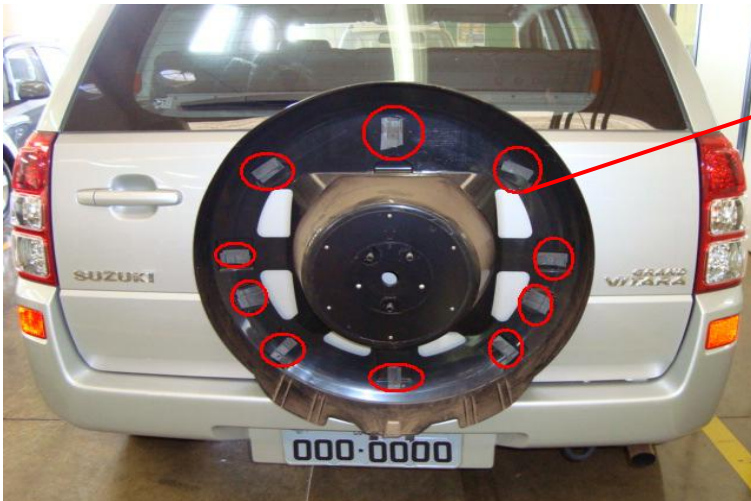
6 Capa do estepe.

Ruído na capa do estepe, quando a porta é fechada.

Colar o EVA de 5 mm de espessura nos locais indicados ao lado.

Solução: Utilizar fita adesiva de EVA, entre a capa do estepe e o estepe, nos locais identificados abaixo. A fita adesiva deve ter aproximadamente 5 mm de espessura por 30 mm de largura e comprimento.

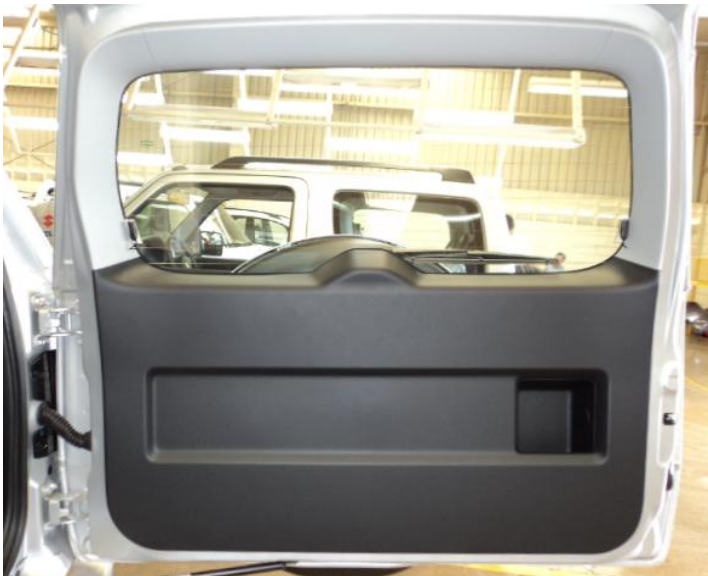
7 Moldura da tampa do porta-malas.

Vibração entre o pino da trava e a torre de fixação do pino, provocando ruído no acabamento da tampa do porta-malas.

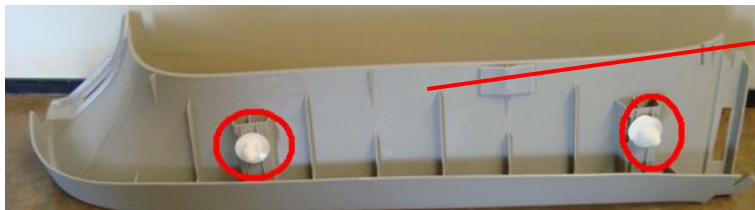
Moldura lateral superior da tampa do porta-malas

Em todas as molduras da tampa do porta-malas deve-se instalar a fita anti-ruído de feltro de lã, para eliminar a folga que gera a vibração e ruído, veja abaixo:

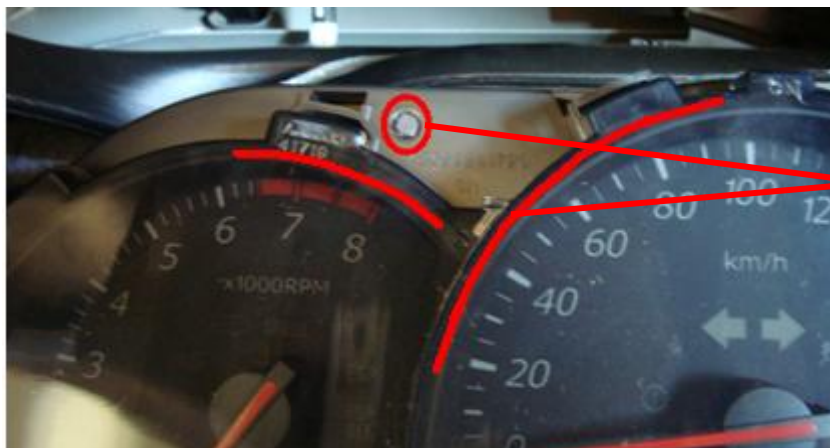
8 Painel de instrumentos.

Entre o acabamento do painel e o painel de instrumentos, existe a possibilidade de haver o contato, que pode provocar ruído.

Local de contato que pode gerar o ruído.

Solução: Instalar fita anti-ruído de feltro de lã no local identificado abaixo.

Observação: Será necessário avaliar se existe mais algum ponto entre o painel e na moldura do painel com contato/atrito, se identificado, isolar com fita anti-ruído de feltro de lã, veja imagem a seguir os possíveis locais de contato que pode gerar o ruído.

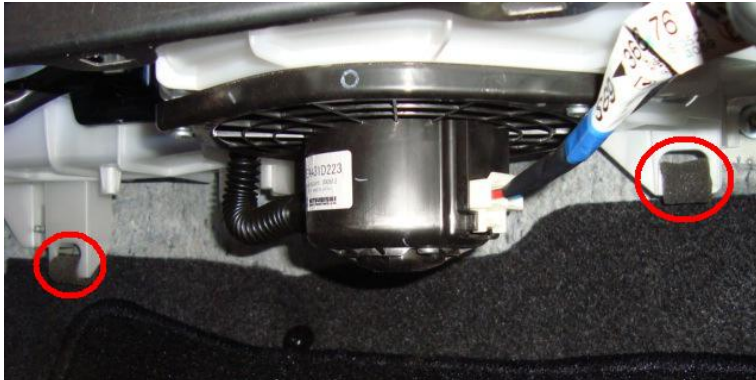
10 Acabamento inferior do porta-luvas.

Avaliar fixação da moldura inferior do porta-luvas na alça de fixação.

Solução: Instalar fita anti-ruído de feltro de lã no alojamento identificado abaixo, onde a moldura é encaixada.

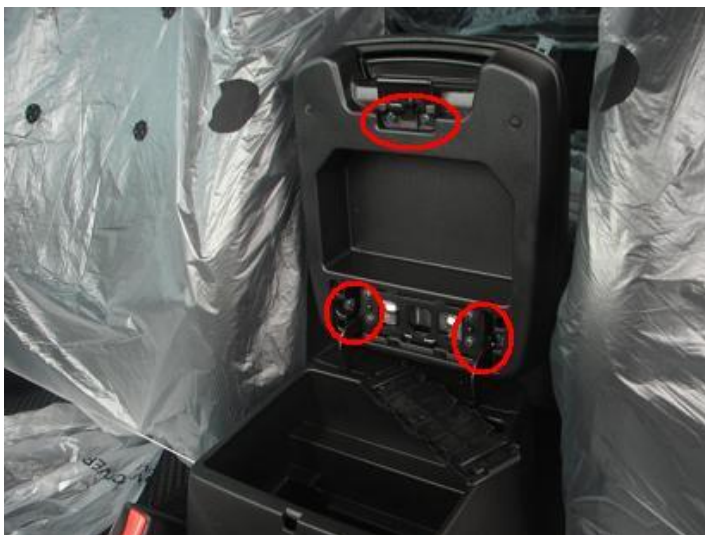
Trava do mecanismo de deslizamento da tampa do porta-objeto pode apresentar folga e provocar ruído.

1º Remover a tampa do porta-objeto, retire os 8 parafuso identificados abaixo.

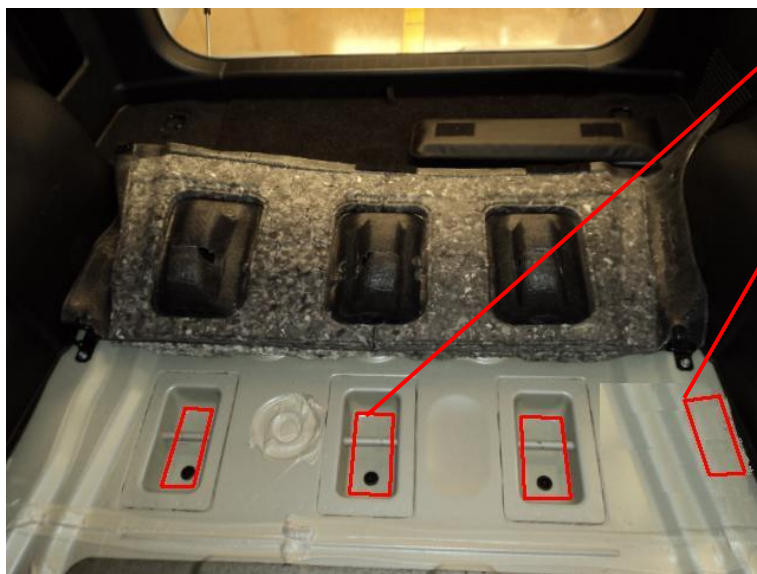
12 Bancos traseiros.

Avaliar o mecanismo de trava do acento do banco e entre os encostos dos bancos, quanto a folga.

Calço de EVA abaixo do pino da trava do banco, para impedir o movimento das fechaduras junto aos pinos

Calço de EVA na esquerda do veículo, por baixo do batente inferior do banco, para ajustar o encosto do banco.

2º Utilizar uma folha de EVA de 5 mm de espessura e recortar 2 tiras com largura de 6 centímetros por 14 centímetros de comprimento e instalar nos locais indicados abaixo, por baixo do carpete, veja imagem abaixo.

Observação: O objetivo de instalar o calço com o EVA, por baixo do pino da trava do banco é impedir o movimento das fechaduras junto aos pinos.

Já o calço de EVA da esquerda do veículo, é para inclinar o acento do banco (banco menor) para a direita do veículo, para que os encostos dos bancos fiquem pressionados um contra o outro, para evitar a trepidação.

Observação: Todos os calços devem ser instalados por baixo do carpete, para proporcionar um acabamento adequado.

A altura dos calços varia de acordo com o veículo, sendo necessário que o técnico avalie a necessidade de aumentar a altura do calço. Quanto mais justo e pressionado ficar, melhor será o resultado.

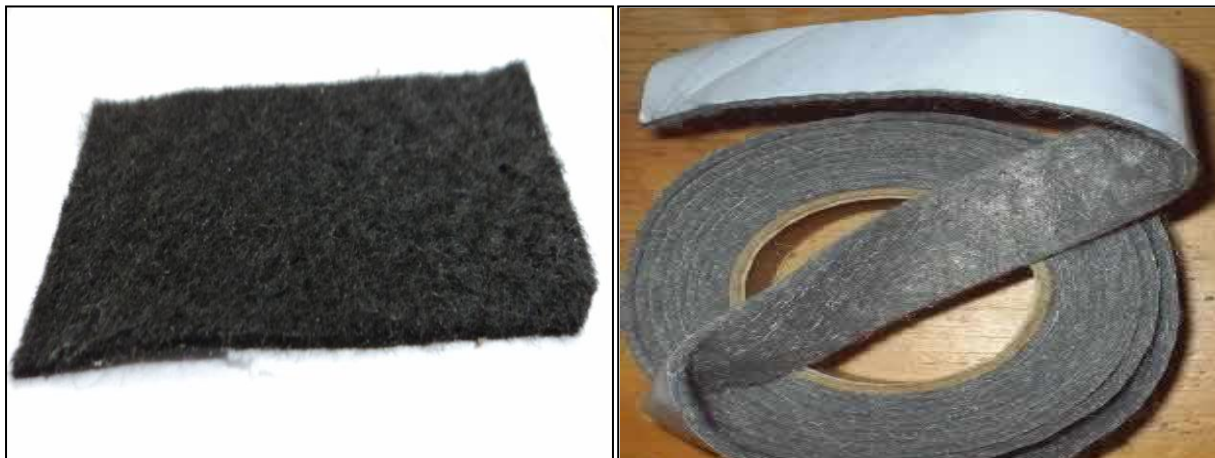
- Fita anti-ruído de feltro de lã 19 mm de largura, auto-adesiva:

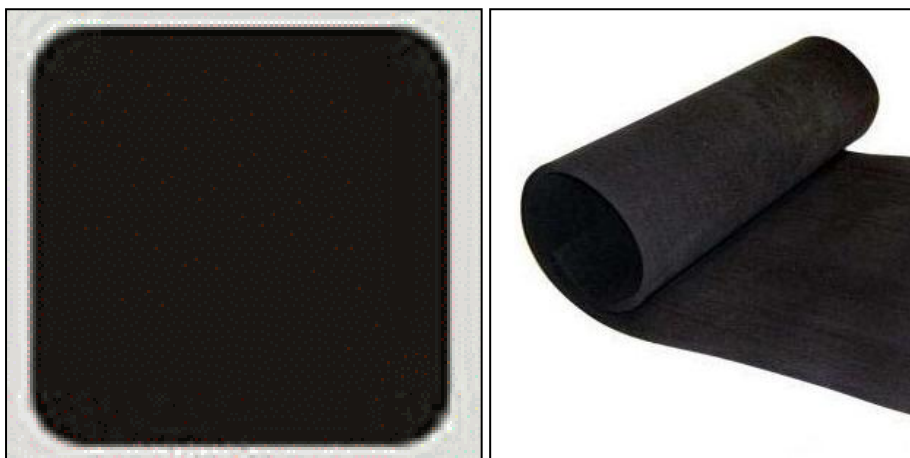
- Folha de espuma de EVA na cor preta, com 5 mm de espessura:
